ЗВІТ
за результатами обстеження
будівлі Національного музею Тараса Шевченка
за адресою: бул. Тараса Шевченка, 12 у Шевченківському районі м. Києва

Об'єкт, що був обстежений – будівля Національного музею Тараса Шевченка за адресою: бул. Тараса Шевченка, 12 у Шевченківському районі м. Києва.

обстеження пошкоджень об'єкта внаслідок воєнних дій
Російської Федерації в м. Києві після 24.02.2022

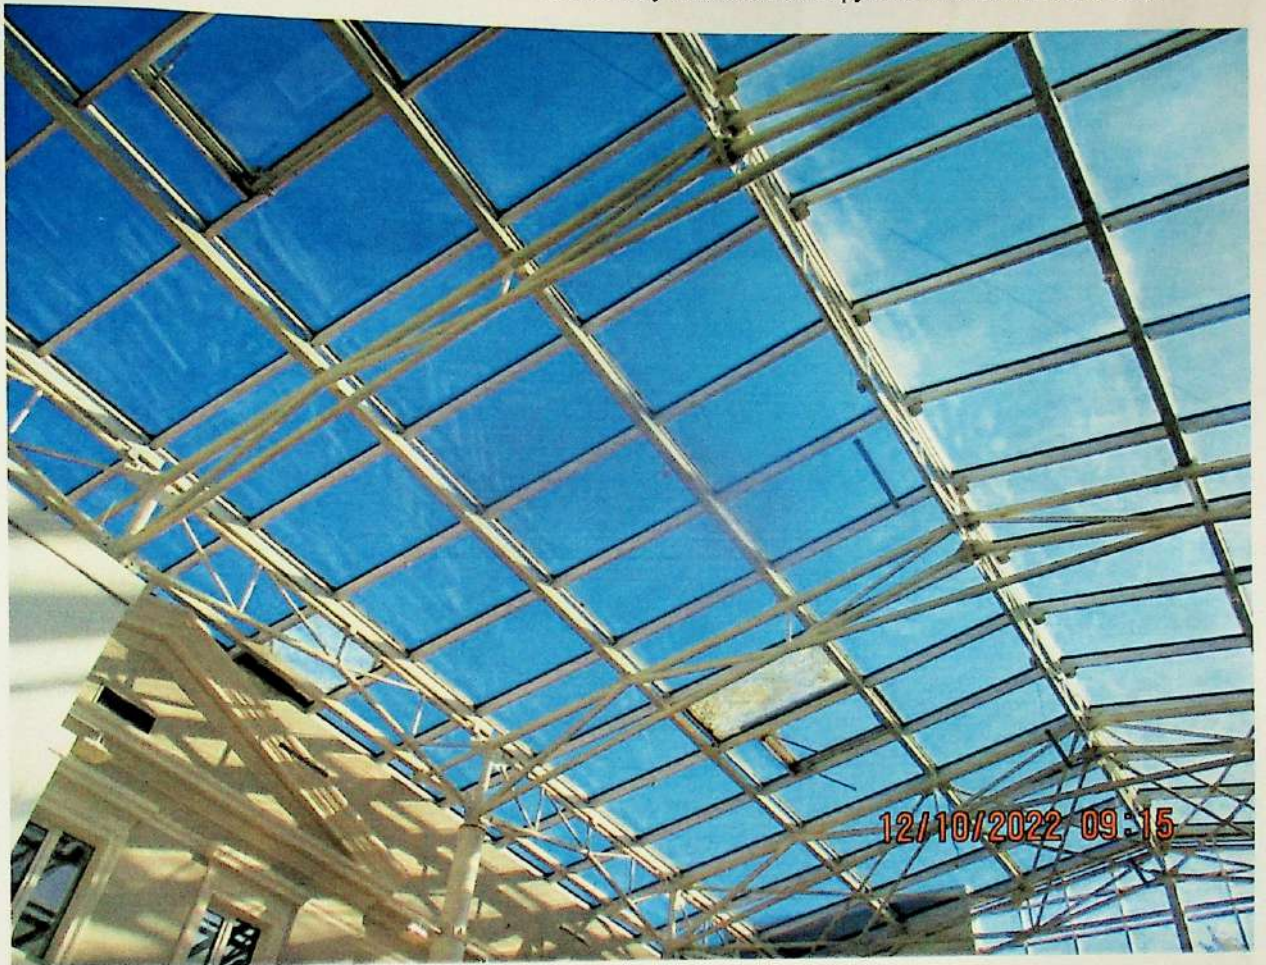
Фото 3.1.

№ п/п	Дислокація пошкодження, деформації	Опис пошкодження, деформації	№ фото у додатку 3
1	2	3	4
1.	Світловий ліхтар	Пошкодження склопакетів в металопластикових стельових конструкціях атриуму. Порушено герметизацію.	3.1

- заміна пошкоджених склопакетів в стельових конструкціях стелі атриуму. Перевірка герметизації прозорої стелі та усунення порушень;
- ремонт/заміна пошкоджених дерев'яних/металопластикових віконних блоків, склопакетів та скління;
- ремонт/заміна дерев'яних/металопластикових дверних блоків (в т. ч. балконних);

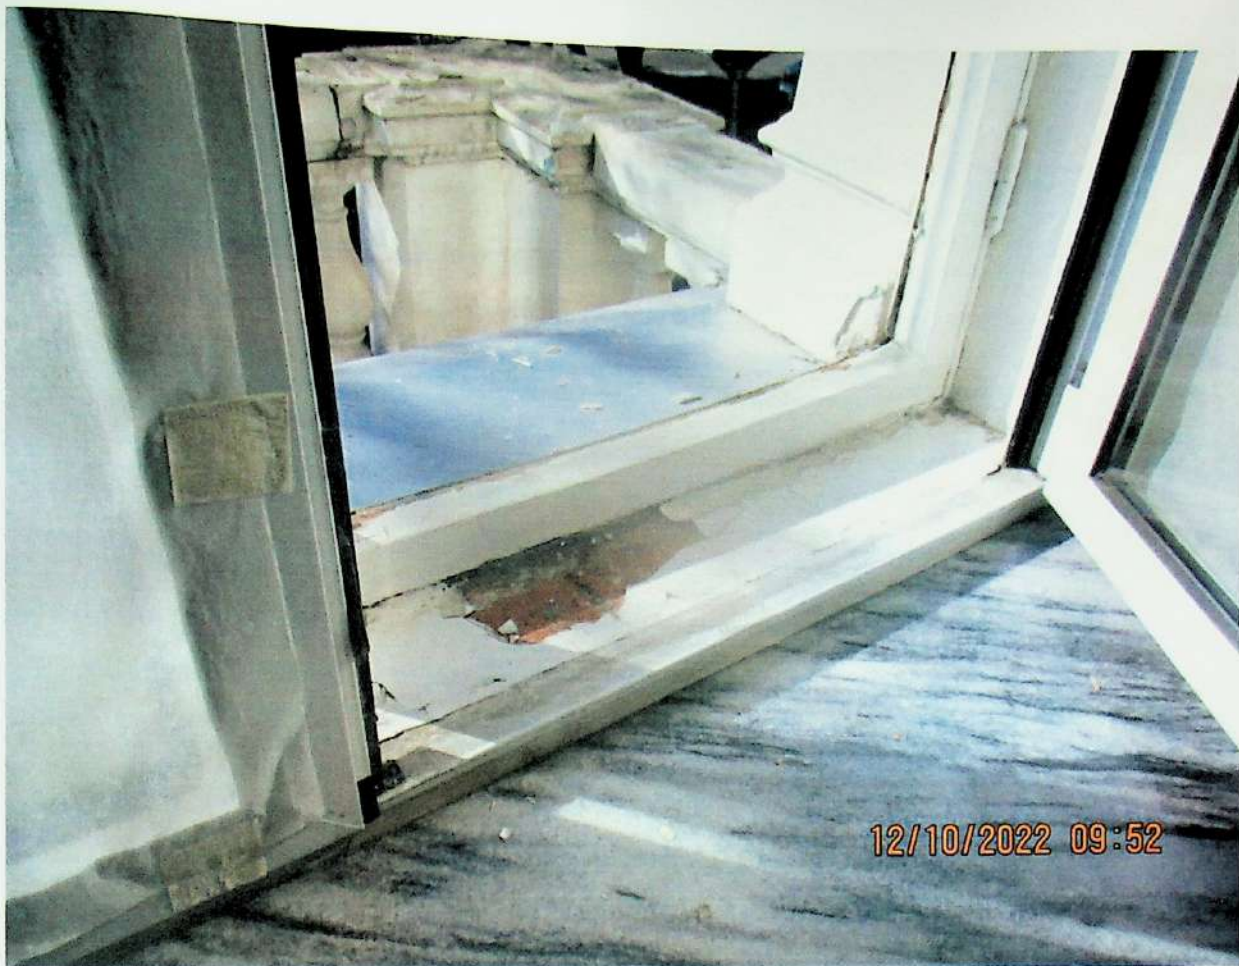
Фото 3.2.

2.	Вікна, двері (в т. ч. балконні)	Пошкодження дерев'яних/металопластикових віконних блоків, склопакетів та скління Пошкодження дерев'яних/металопластикових балконних дверних блоків	3.2

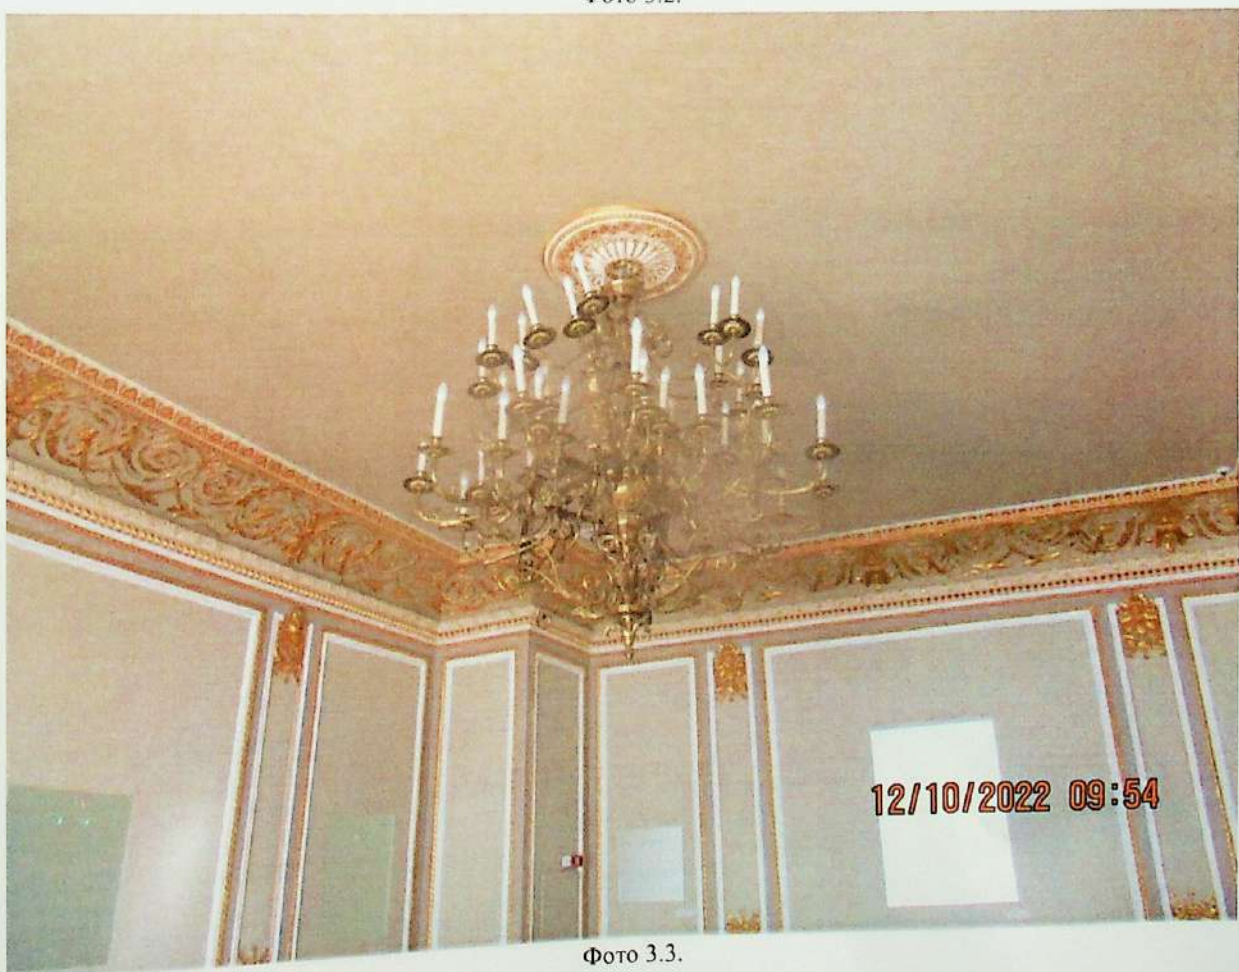
Фото 3.3.

3.	Люстри	Пошкодження кріплення люстр та плафонів	3.3
4.	Стелі	Пошкодження оздоблення стель	3.4
5.	Стіни	Пошкодження оздоблення стін	3.5
6.	Система енергопостачання (освітлення)	Можливі пошкодження (потребує окремої перевірки) системи електрообігріву конструкцій прозорої стелі	–

- ремонт пошкодженого кріплення люстр та плафонів;
- ремонт пошкодженого оздоблення стель;
- ремонт пошкодженого оздоблення стін;
- відновлення працездатності внутрішньої мережі системи енергопостачання (освітлення та електрообігрів прозорої стелі);
- відновлення працездатності системи блискавкозахисту;
- відновлення працездатності систем пожежної та охоронної сигналізації.
